Perroy, le 30 avril 2025

1. HISTORIQUE DU PROJET

2. PRÉAVIS - TRAVAUX RÉALISÉS

3. DIFFICULTÉS RENCONTRÉES DURANT LES TRAVAUX

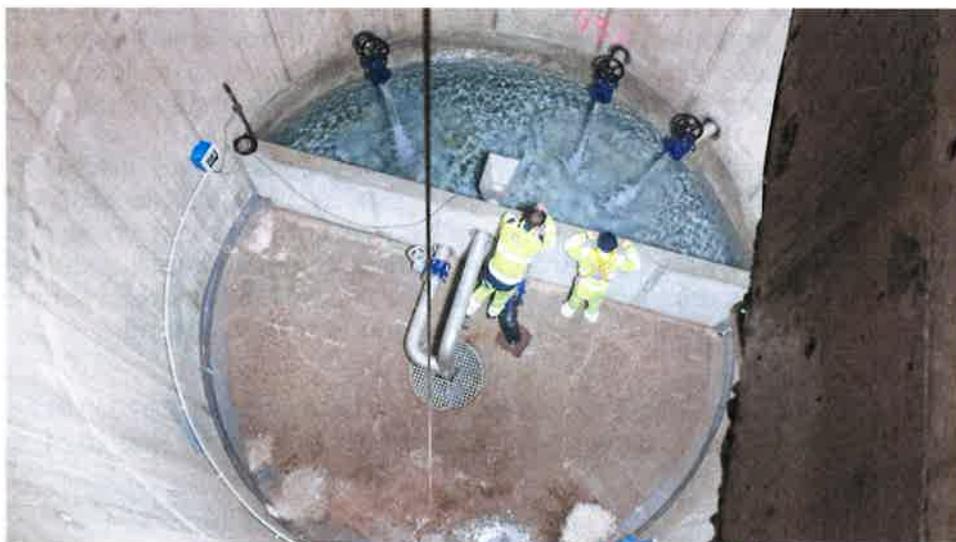
Puits du Rosey : arrivée des 3 drains.

Grâce à la mise en place d'un 3^{ème} drain, le débit peut atteindre **470 l/min**. La source du Rosey produit ainsi entre **165 l/min et 470 l/min**.

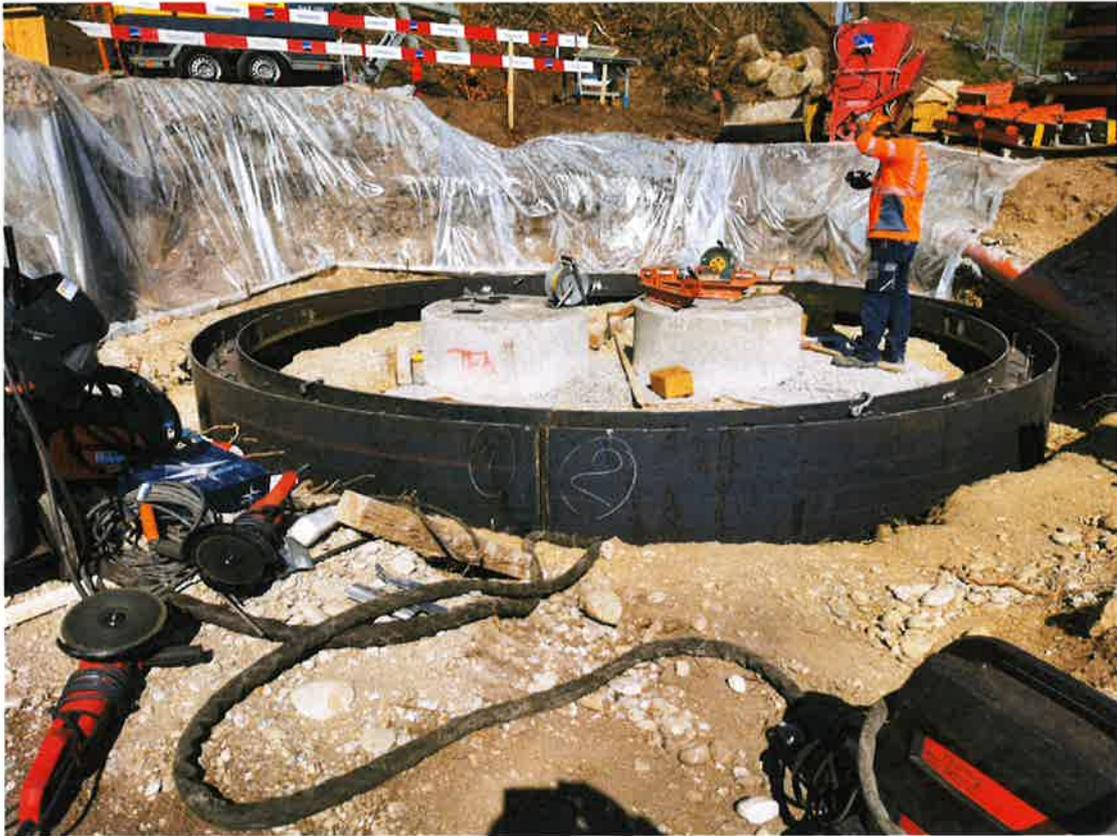
Photo n°1 : Installation du 'couteau'

Le havage est une technique qui consiste à enfoncer un ouvrage construit sur place (ou préfabriqué) dans le sol en creusant à l'intérieur pour qu'il descende par son propre poids.

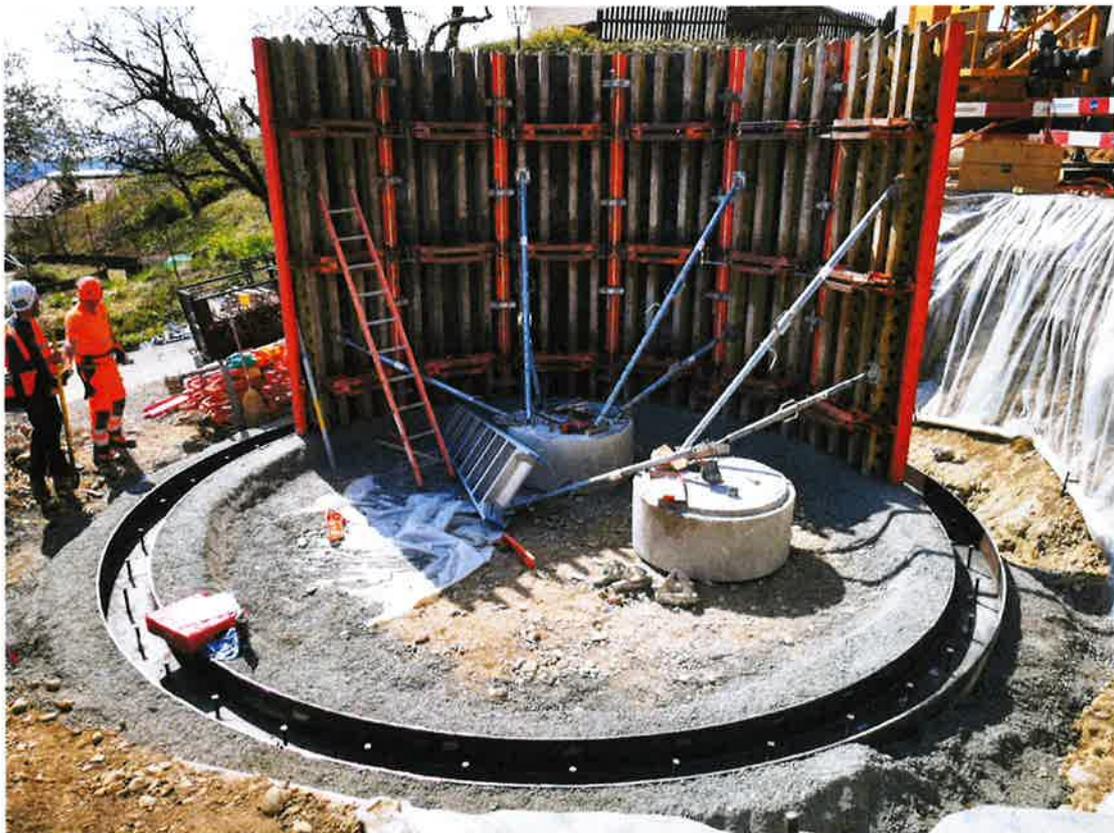
Photo n°2 : Début du coffrage

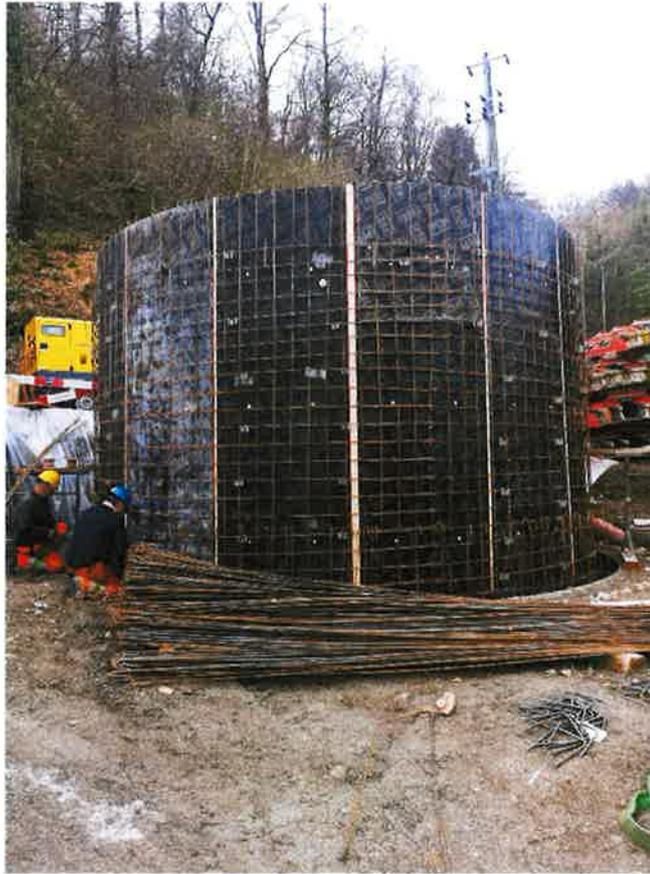
Photo n°3 : Suite du coffrage et préparation de l'armature

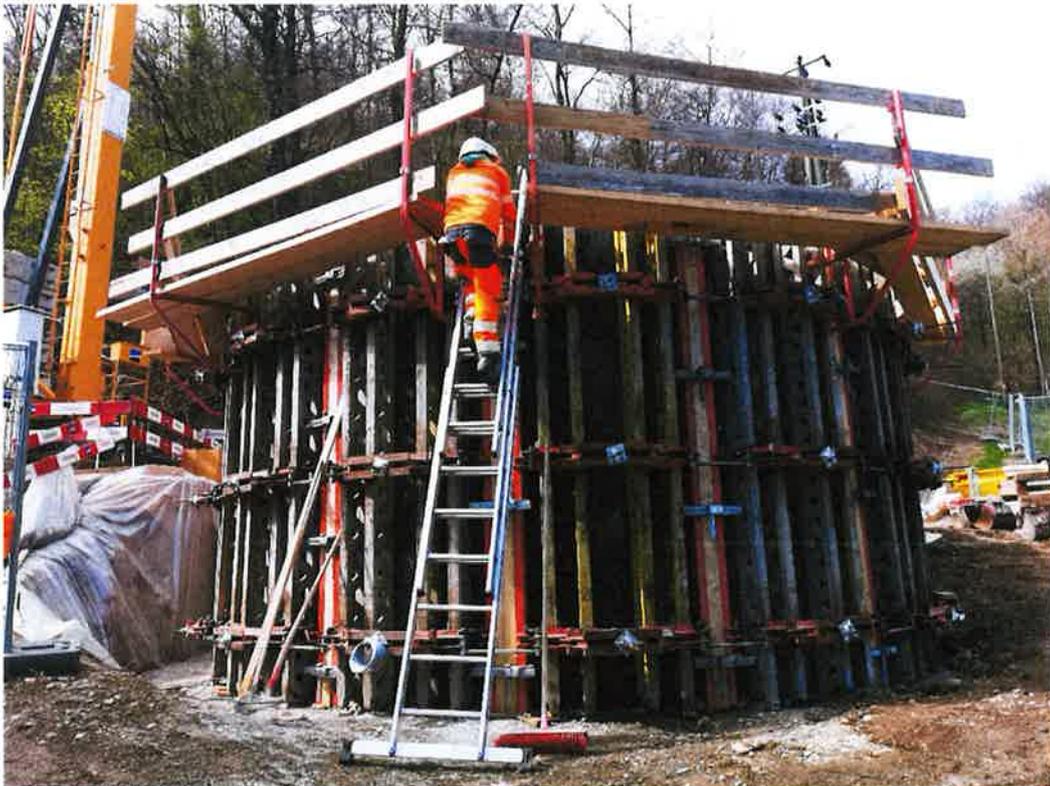
Photo n°4 : Coffrage extérieur

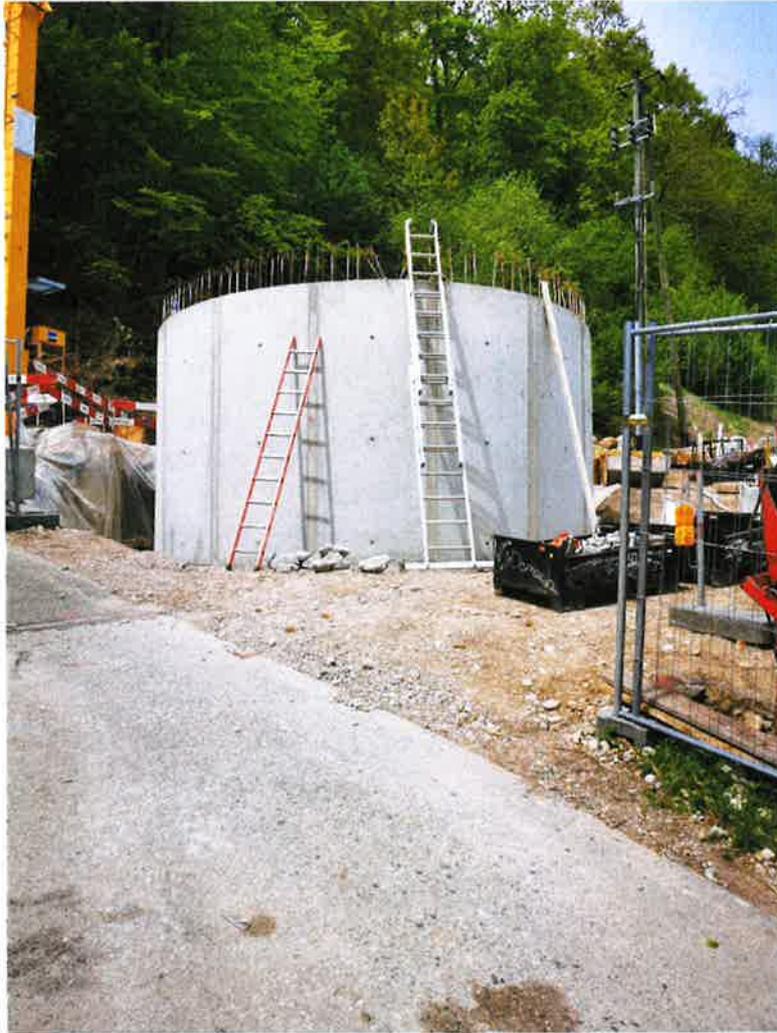
Photo n°5 : Ouvrage décoffré

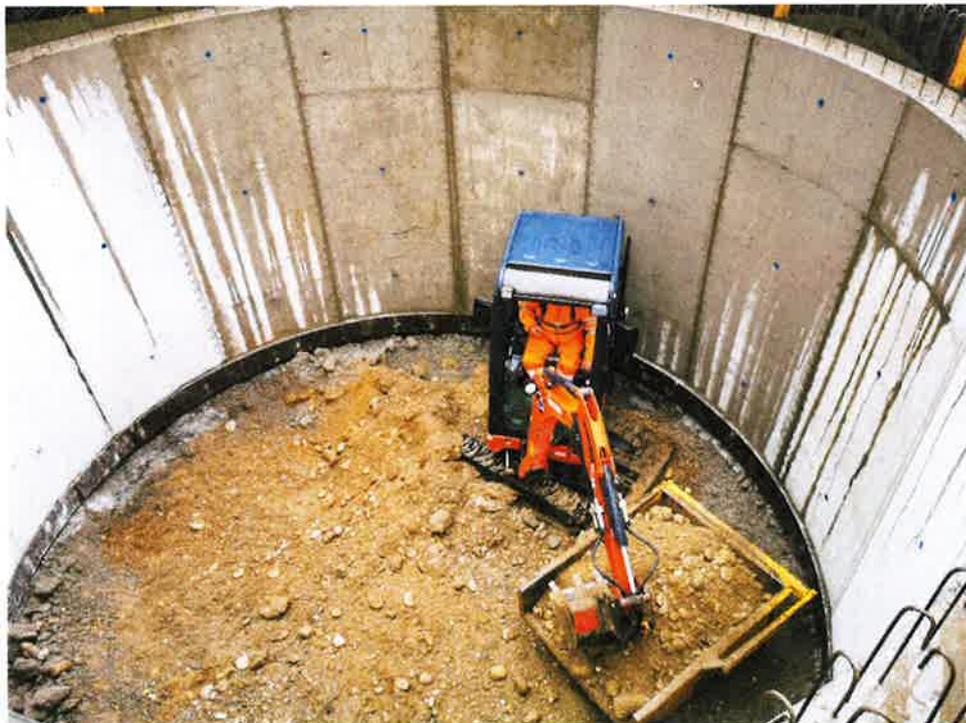
Photo n°6 : Creuse à l'intérieur de l'anneau.

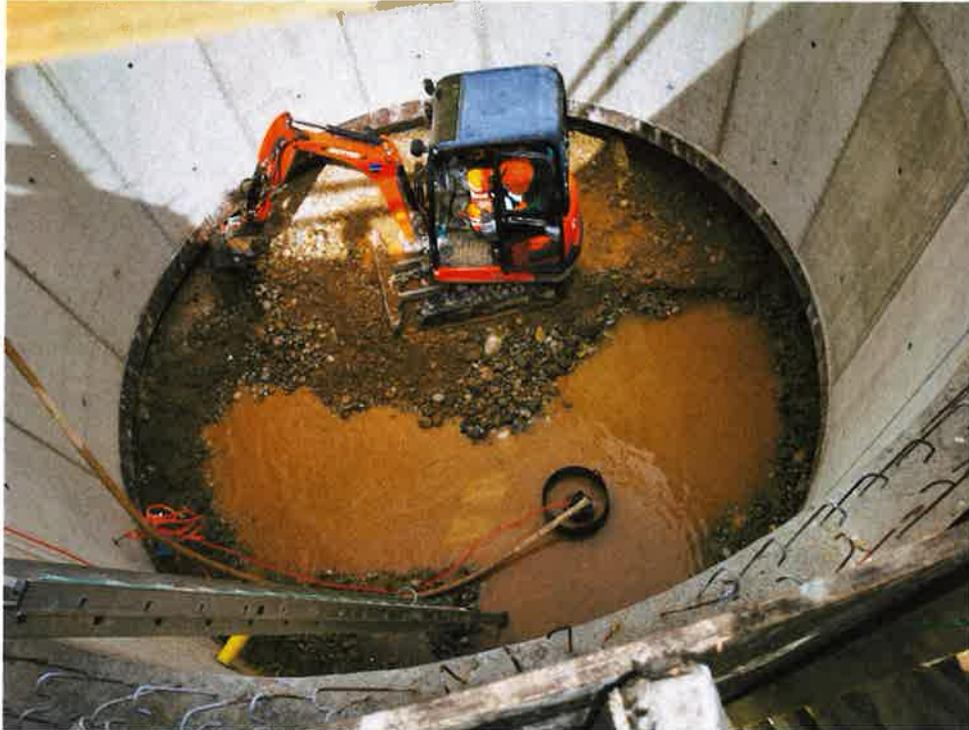
- Importantes venues d'eau en continu dans le terrassement : a demandé un renforcement du pompage afin de pouvoir travailler. Cette situation a beaucoup ralenti le rythme des travaux et a nécessité de pomper l'eau du terrain en continu.

Photo n°7 : Pompage des venues d'eau

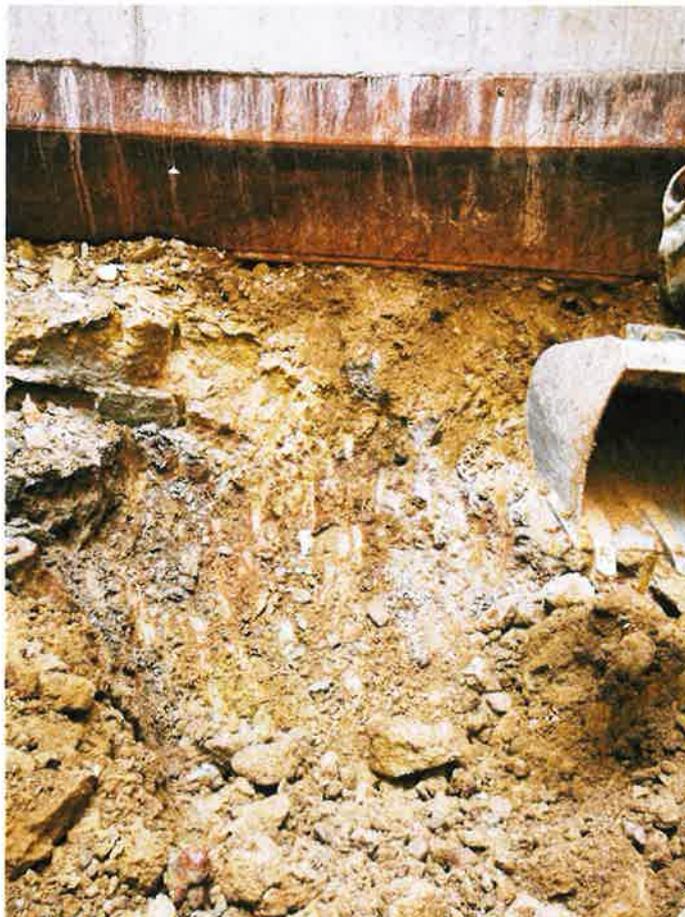
- Nature du terrain : le terrain se composait à la fois de points durs (roche) et de terrain meuble (non structuré). Le puits coffré et bétonné sur site devait descendre au fur et à mesure des travaux de creuse, afin de prendre place à la profondeur souhaitée. Cependant, l'ouvrage s'est retrouvé coincé à plusieurs reprises, provoquant un ralentissement dans le programme des travaux, ainsi que des mesures particulières : mise en place d'un système de vibration, travaux de stabilisation du terrain, exploitation de la roche à l'aide d'engins mécaniques pour permettre la descente de la structure.

Photo n°8 : Roche dure

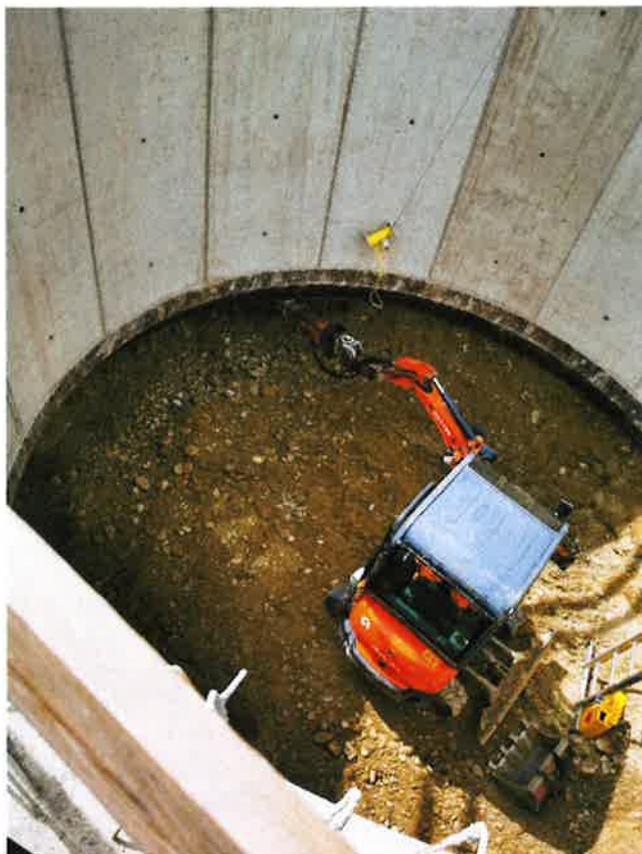
Photo n°9 : Piquage au marteau de la roche dure

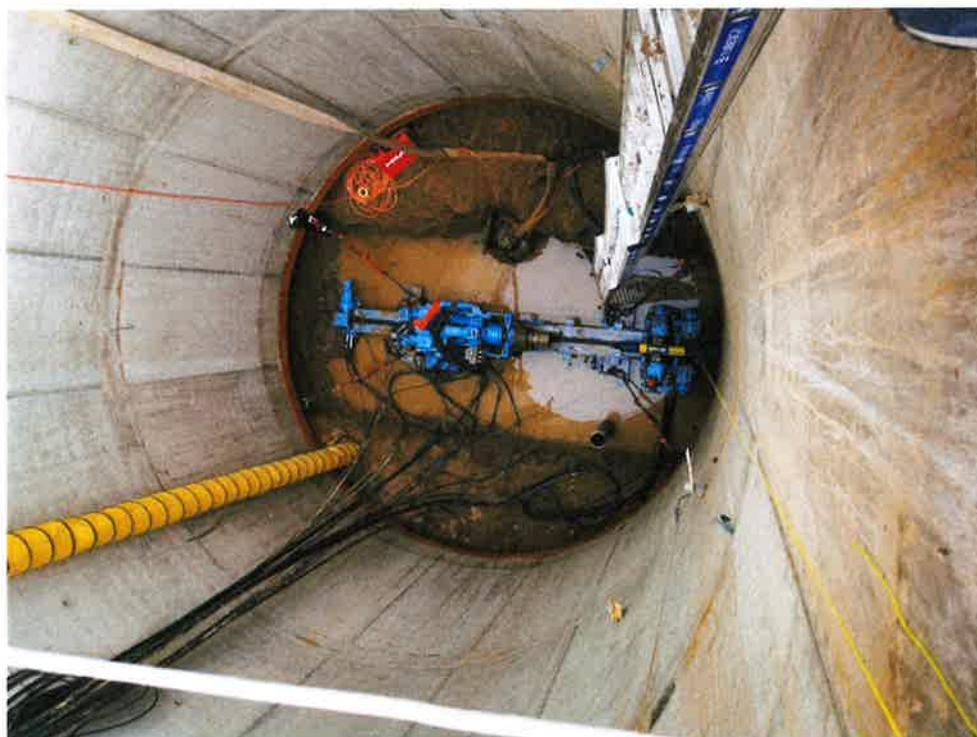
Photo n°10 : Forage d'un drain

- Pose d'un drain supplémentaire : le projet prévoyait la pose de 2 drains subhorizontaux d'une longueur de 70 mètres forés directement depuis le plateau rocheux à une profondeur d'environ 12 mètres. Un troisième forage supplémentaire a été réalisé sur une longueur de 50 mètres et équipé sur une longueur de 30 mètres suite aux analyses complémentaires réalisées par l'hydrogéologue.

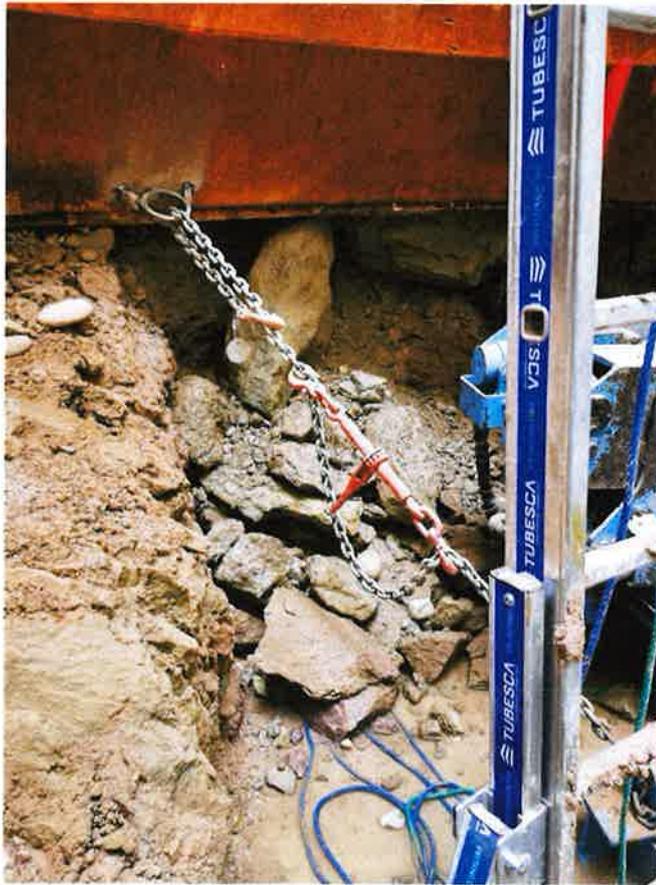
Photo n°11 : Effondrement du terrain sous le coffrage

- Approfondissement de l'exhaure : comme le puits a été construit plus profond (13 mètres au lieu de 10), le point de sortie de l'eau captée a dû être réalisé plus profondément que prévu et la conduite permettant de récolter l'eau captée a aussi dû être allongée d'environ 30 mètres. Un coffrage complémentaire a dû être mis en place à l'aide de profilés métalliques vibrés et fonnés dans le terrain en sous-œuvre au droit du forage de l'exhaure, dans le but de retenir le terrain naturel.

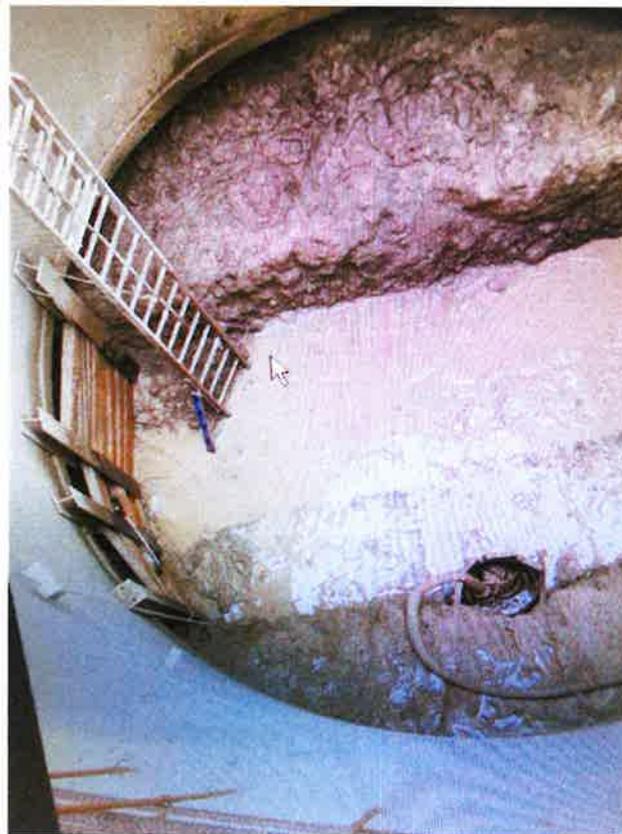
Photo n°12 : Pompage en continu

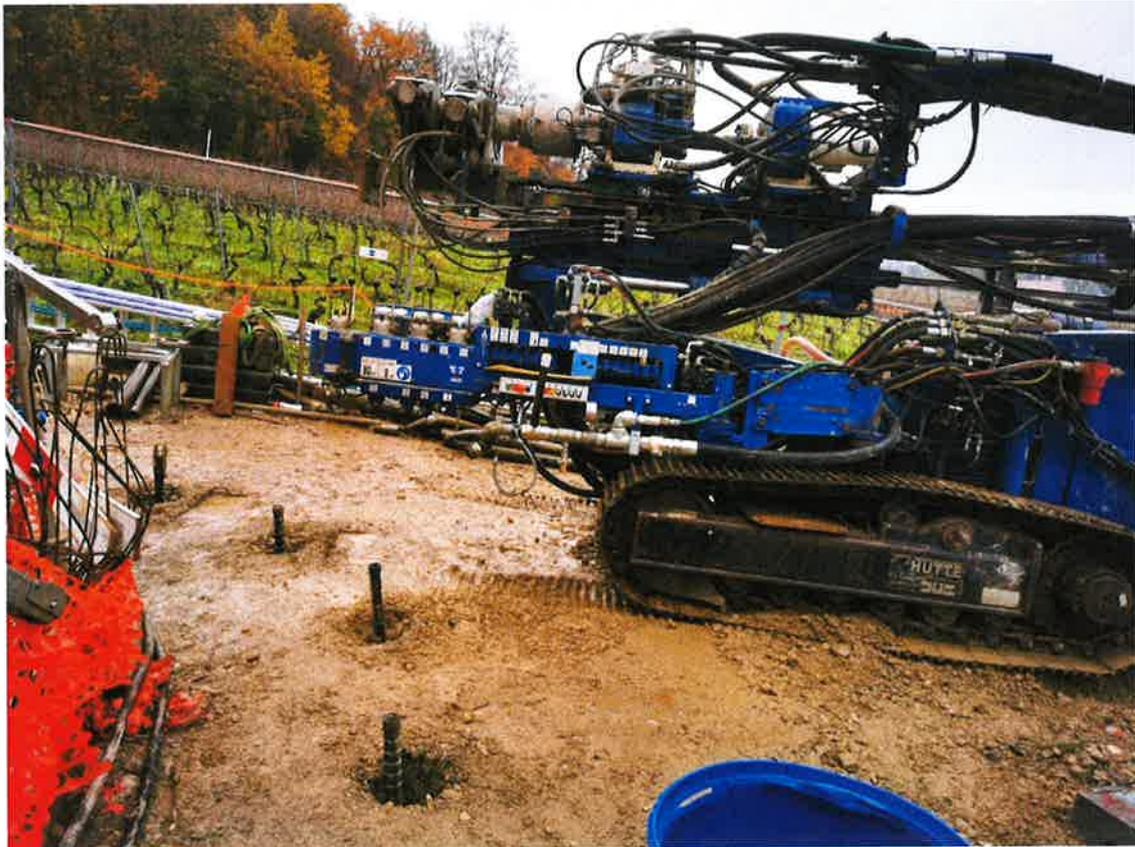
- Faible cohésion à l'aval du puit : à l'extérieur du puits, le terrain était meuble ; afin de retenir un maximum d'eau pour la ressource du Rosey, il a été décidé de réaliser 5 forages pour y injecter de la bentonite dans le but de créer une ceinture étanche pour retenir l'eau dans l'aquifère et la capter (voir photo n°13).

Photo n°13 : Installation des pipettes pour l'injection de la bentonite

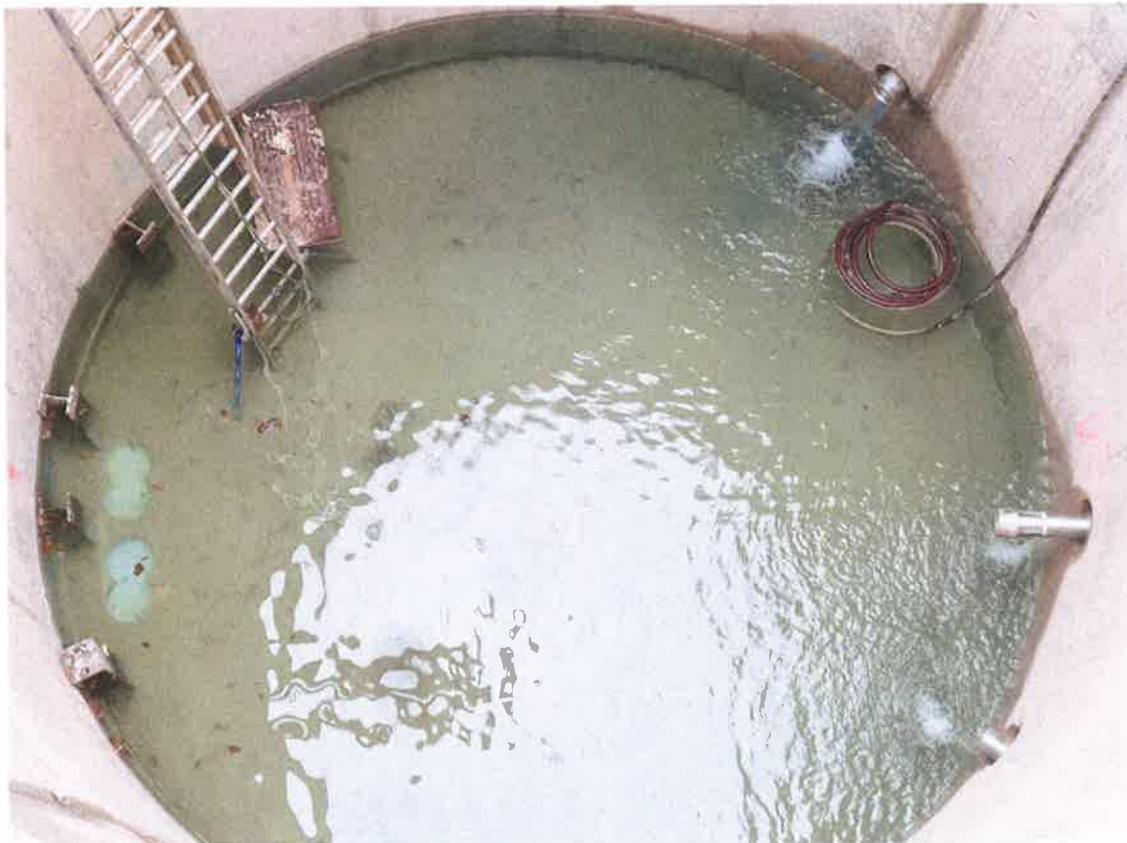
Photo n°14 : Fond du puits avec les 3 drains de captage en service
